既存技術では成し得な
 かった検査を実現！！
 プレフィルドシリンジ製造
 に新たな信頼性を付加！

シリンジバレル内 シリコン塗布有無検査装置

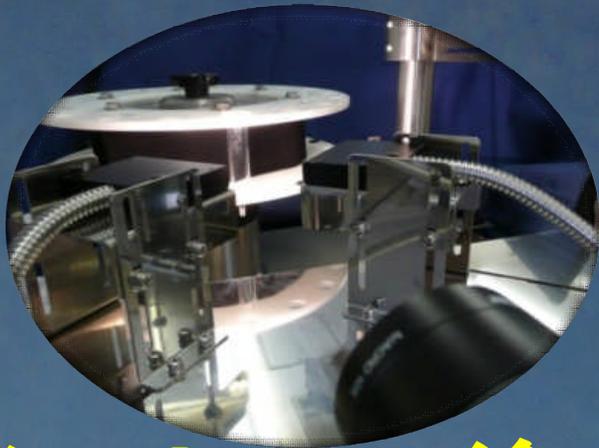
- 特殊CCDカメラ使用
- 処理能力毎分300本
- データは日付・時分秒で管理

本装置はシリンジバレル内にシリコン塗布が施されているかを検査する装置です。特殊CCDカメラによりシリコンの発光を検知し、シリコン塗布の有無を検査します。

- ・特殊CCDカメラを使用することによりシリコンの発光を選択的に検出し検査します。
- ・シリコン焼付後から充填前に設置(レトロフィット)可能です。
- ・テストモードにより設定条件下の検査画像のモニタリングが可能です。
- ・画像取込みトリガー入力端子及び不良品排出用出力端子付です。
- ・ファイリングされた画像は外部出力端子により外部メディア(HDD等)に保存することが可能です。
- ・停電時はUPSによりバックアップされデータ処理後に自動停止します。
